## Vårdplan för Norröra Kapell

Stockholm 2012-11-22

WSP Analys & Strategi

Norröra samfällighetsförening

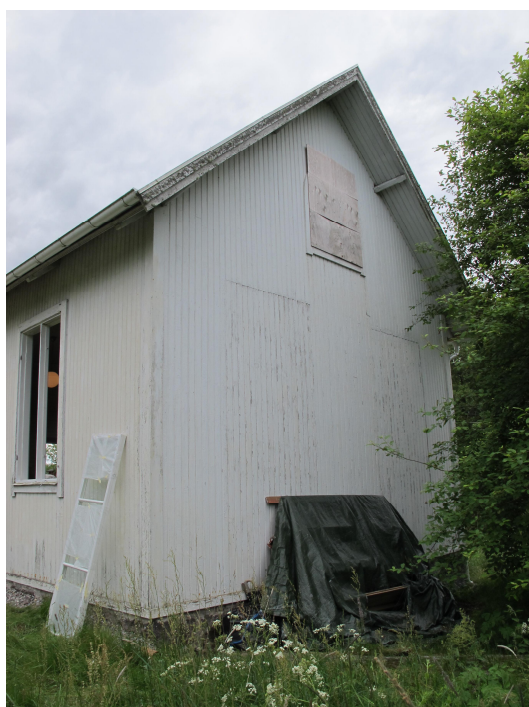
*Bild. Gavelfasaden åt väster-  
under pågående fönsterreno-  
vering. Notera konturerna ef-  
ter bottenvåningens två  
igersatta fönster. Fuk-  
talstrande föremål står lutade  
mot fasaden.*

*Omgivande mark:* Sänka marken till höger om entrén. Ta bort föremål som står lutade mot den västra gavelväggen.

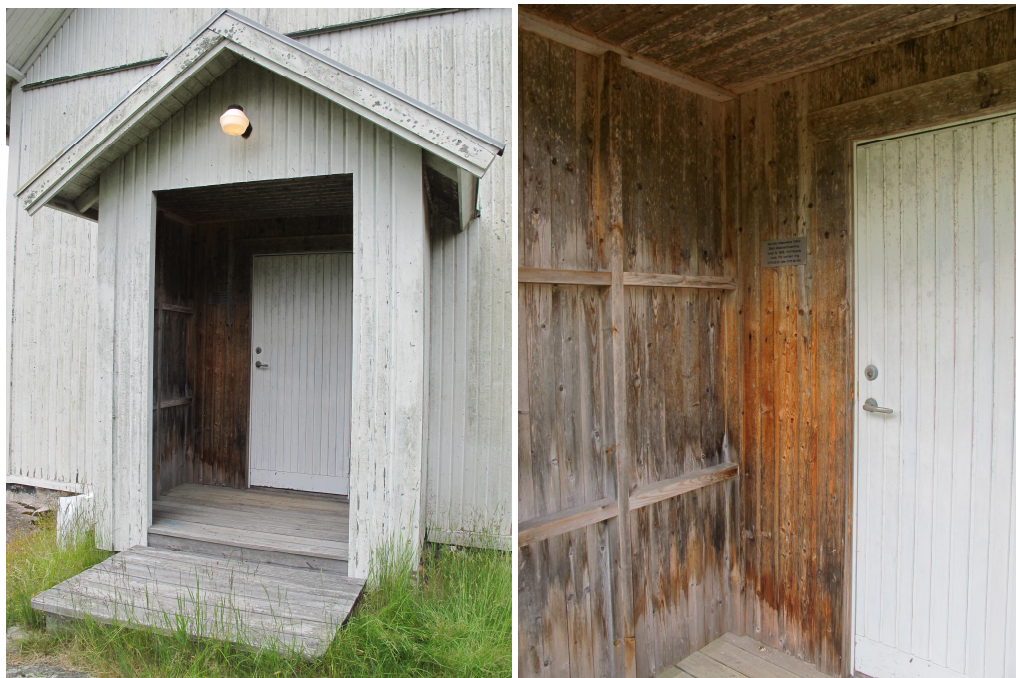
*Vindskydd:* Fasadpanelen är i gott skick och behandlas som övriga fasader. De omålade innerväggarna uppvisar missfärgningar till följd av fuktpåverkan. Vindskyddets nuvarande utformning är mörk och framstår inte som helt färdigställd på insidan. För att skapa en sammanhängande entré bör vindskyddet målas invändigt. Genom att välja en ljus färg, gärna samma som fasadernas, blir vindskyddet mer integrerat i helheten. Eftersom det inte finns ljusinsläpp bidrar en ljus färg även till att skapa en mer välkomnande entré.

*Bild. Det moderna vindsyddet framför entrén kan anpassas till helheten genom att målas även invändigt. Ytterdörren är av förrådstyp är inte vad som kan förväntas i en byggnad av denna karaktär. Den bör bytas mot en mer anpassad variant på sikt.*

| Kondition | Invändiga panelytor är omålade med spår efter återkommande mörka fuktfläckar. |

| Åtgärdsförslag | Måla med linoljefärg i ljus nyans, liknande fasadfärgen. |

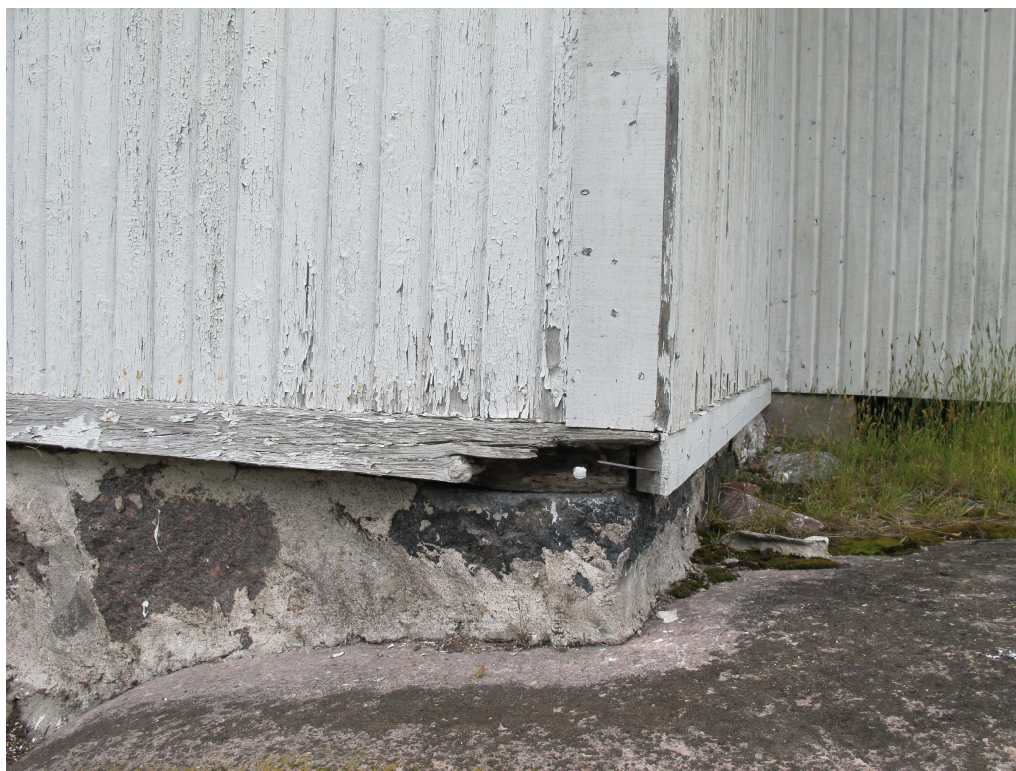
*Stomme:* Träsyllen har synliga rötskador på södra och västra sidan. Dessa bör besiktigas närmre avseende rötskador. För att undvika mer omfattande syllbyten förordas rensning av rötskadade delar in till friskt virke. Nytt virke av god kvalitet salas i med anpassning till den befintliga syllens utformning. Den nedre anslutande vattbrädan har punktvis rötskador. En översiktlig kontroll av vattbrädan bör göras innan beslut om lagning eller byte tas. Eventuell ny vattbräda utformas med virke av god kvalitet och enligt samma dimensioner och bearbetning som den tidigare.

*Bild. Vägghörn i sydöst med delvis bortfallen vattbräda och rötskadad syll.*

| Kondition | Vattbräda delvis bortfallen i östra hörnet, rötskada i anslutande syllträ. |

| Åtgärdsförslag | Avlägsna hela vattbrädan på sydsidan och ev delvis på gavelväggarna. Skala bort rötskadade delar och sala i med nytt kärnvirke av god kvalitet. Byta ut vattbrädan i söder mot likvärdig när det gäller utformning och av god virkeskvalitet. Tjänliga delar av vattbrädan kan användas för att skarva i ev skador på de andra fasadernas vattbrädor. |

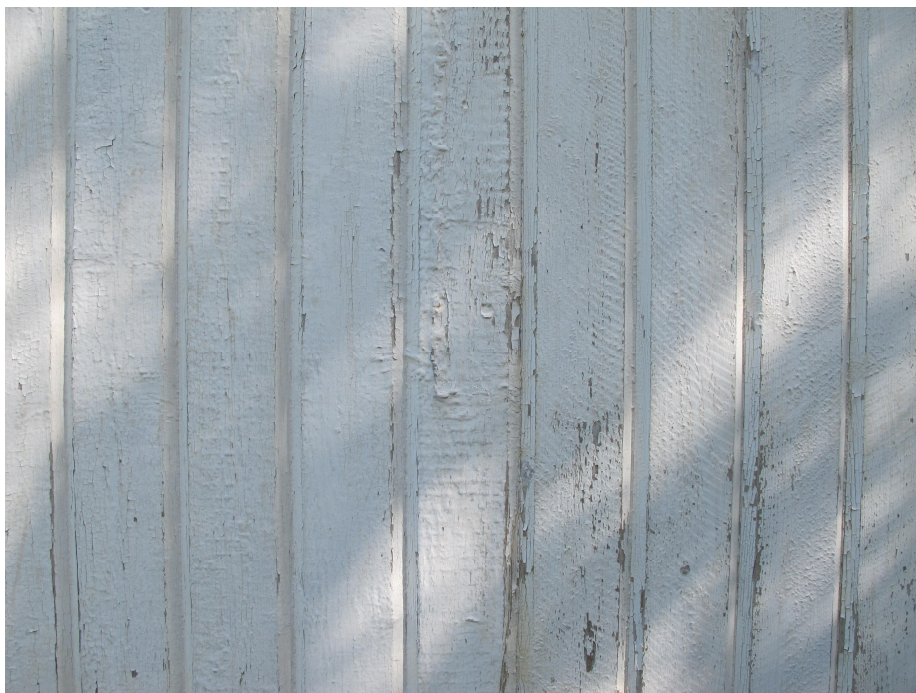
*Bild: Gavelfasad åt väster. Fasadpanel med äldre ramsågade brädor till vänster och yngre klingsågade till höger. Färgen är krackelerad och flagar f läckvis. Särskilt på ytor med yngre panel.*

| Åtgärdsförslag | Nedskrapning av befintlig tät färg. Målning med linoljefärg i ljus lätt bruten färg. |

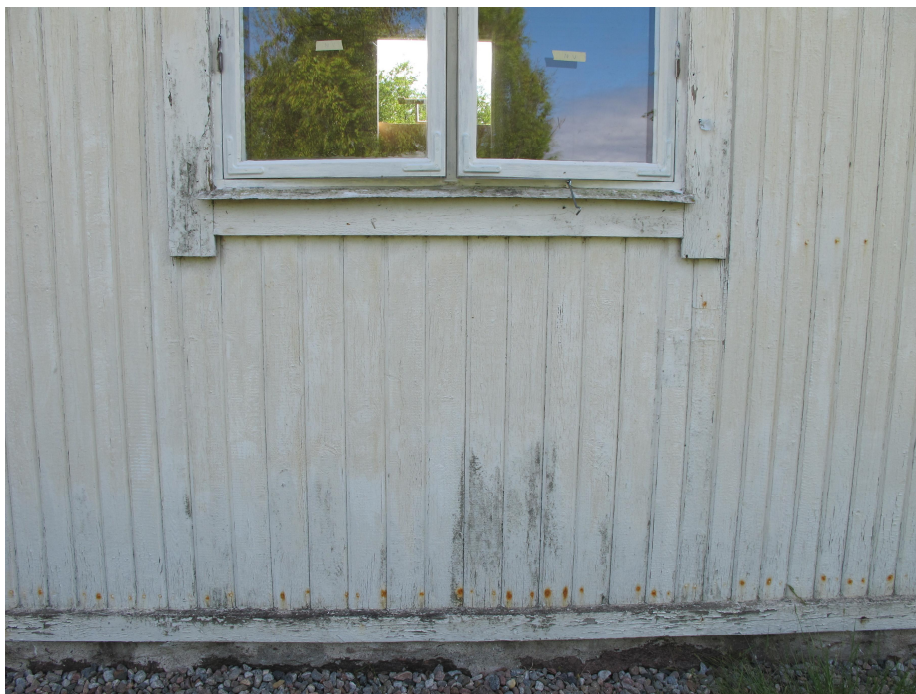
*Bild: Fasadpanelen nedan fönstren är bredare lokalt, troligtvis till följd av fönsterbytet. De breda panelbrädorna är dock ramsågade precis som fasadernas äldre panelytor.*

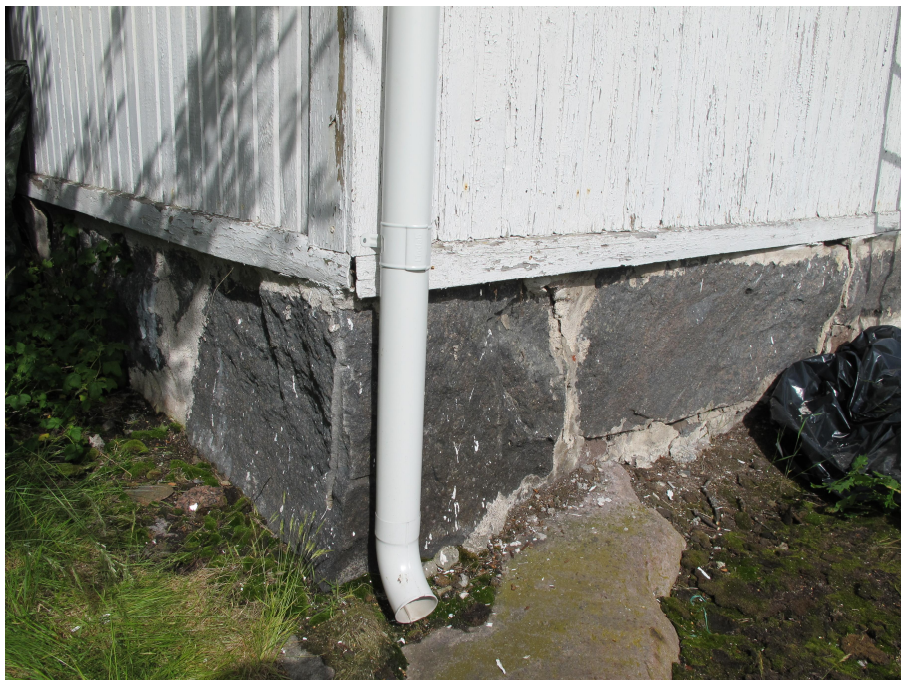
*Bild: Söderfasadens stuprör ansluter till större sten/häll som lutar från fasaden. Risken för att utkastarens vatten ska tränga in i grunden är därmed minimal.*

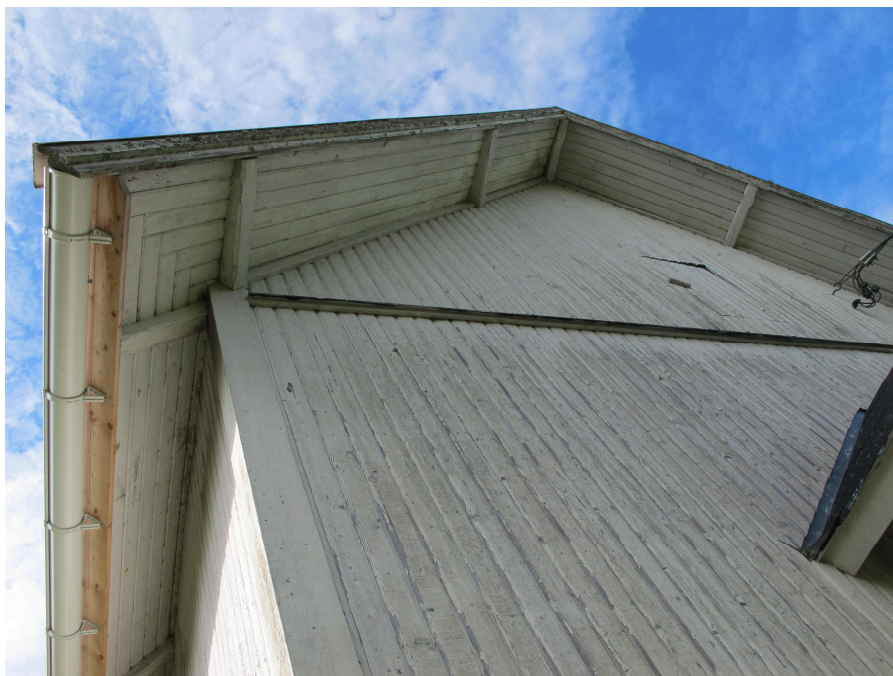
*Vindskivor:* Vindskivor av trä tycks vara i gott skick, men är mörka till följd av kraftig påväxt av alger/mögel? Vindskivorna är i stort behov av rengöring, skrapning och målning.

*Bild. Östra fasaden med nedsmutsad delvis flagande fasad. Vindskivorna är mörka av någon påväxt. Till vänster syns den nya hängrännan som är monterad på ny ej innmålad bräda.*

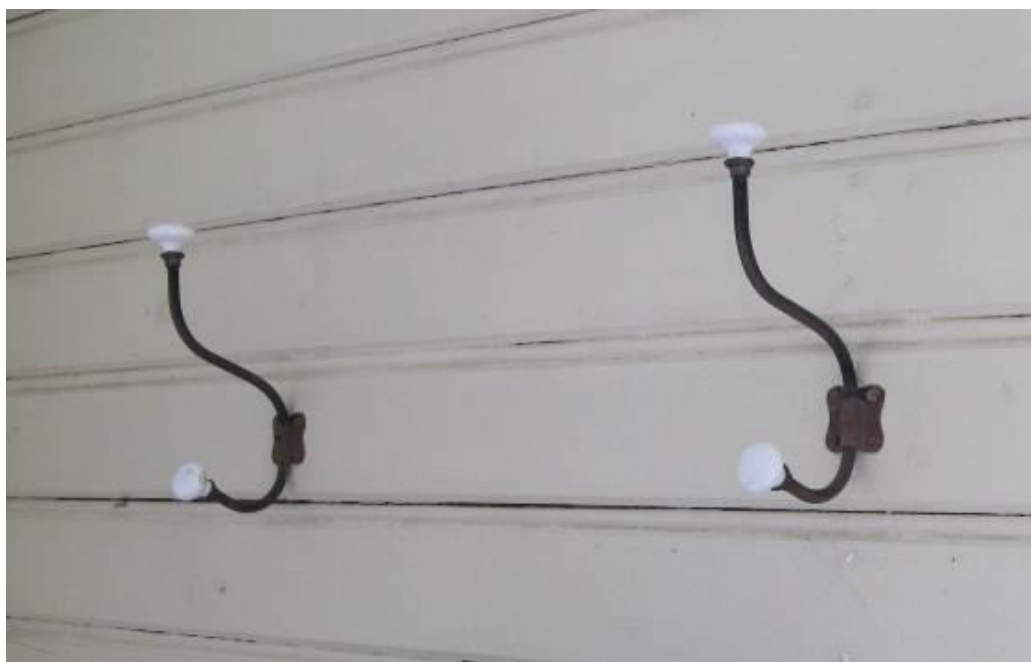
*Bild. Väggkrokar i kyrkorum har funnits rytmiskt utmed bägge långsidorna. Skruvhål efter borttagna krokar visar det tidigare antalet.*

- Befintliga nedtagna väggkrokar lagas och återmonteras i samma lägen som tidigare, skruvhål är vägledande. Eventuell komplettering av krokar kan göras hos väl sorterad leverantör för äldre byggnadsvårdsmaterial. Krokarnas patina bör bevaras så lång det är möjligt.

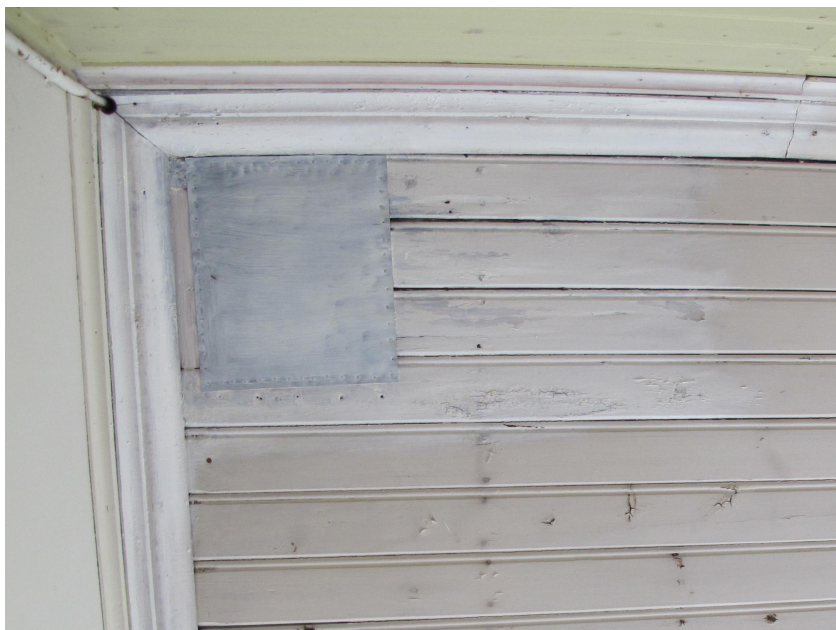
*Bild. Taket med ilagning efter skorstensutgång. Den lagade takytan är målad lokalt.*

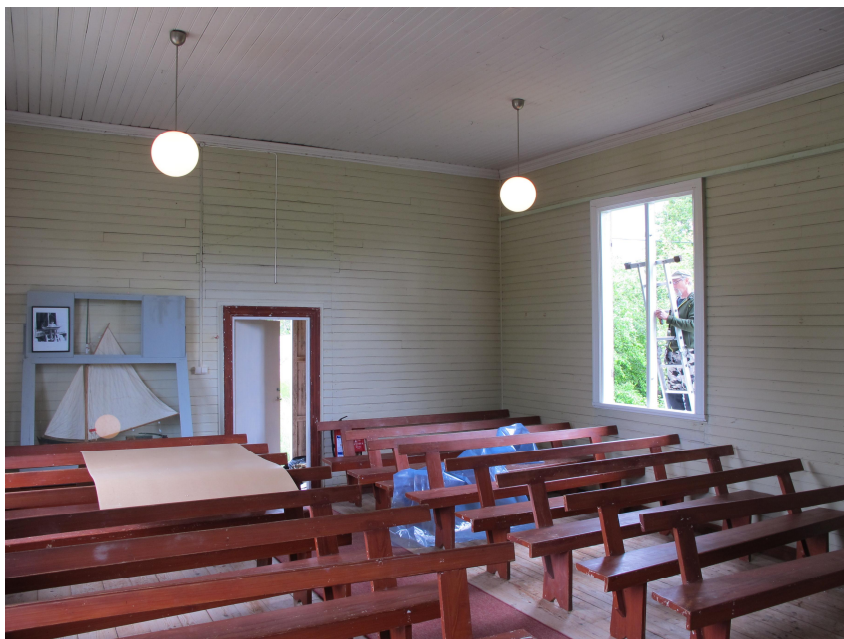
*Bild. Kyrkorummet under pågående fönsterrenovering. Ovan fönstret löper list för upphängning av utställningsmaterial. En ny list kan med fördel göras mer smäcker och målas in i väggfärgen.*

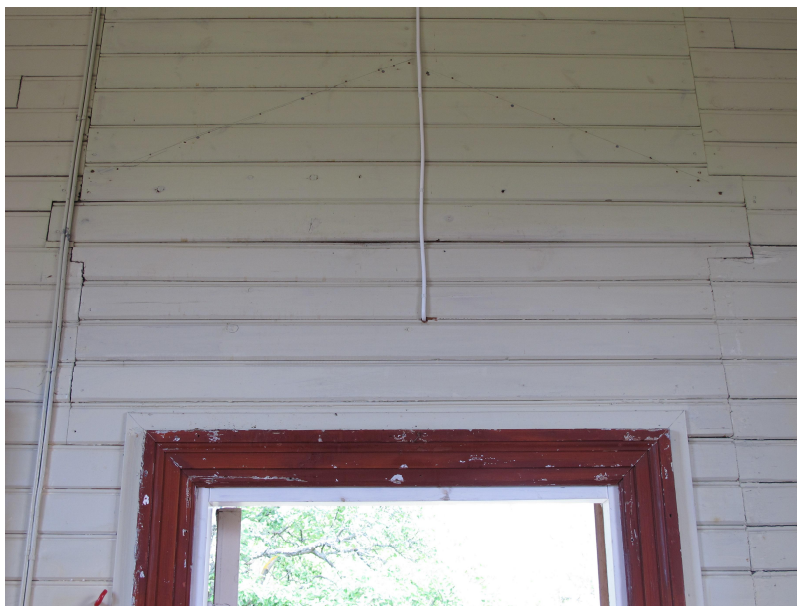
Ilagning ovan entré med spår efter triangelformad portik. Äldre foton visar att det funnits liknande portutformning exteriört.

*Bild. Ovanför entrén syns siluetten efter den ursprungliga dörrens utbredning.*

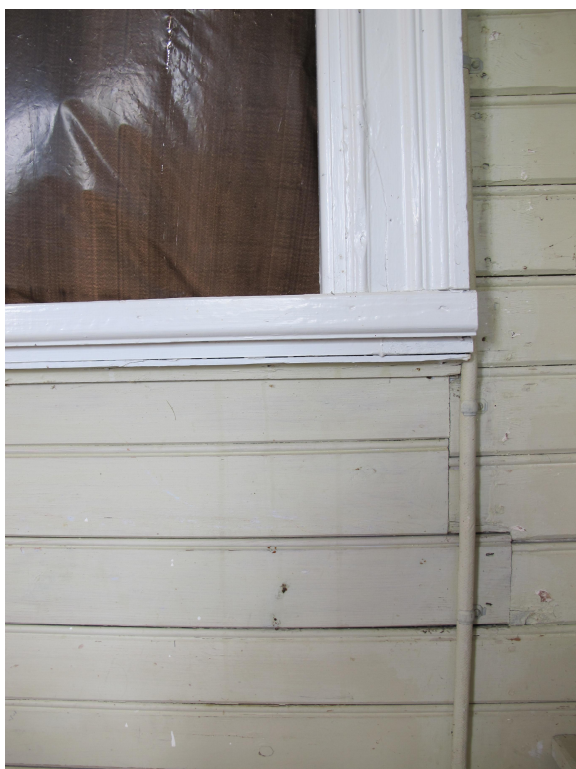
**Fönster:** Samtliga fönster är sekundärt utbytta. Tidigare fönster har varit högre, vilket märks i den ilagade vägghöjden under samtliga fyra fönster. Lagningen består av tre brädor och mäter 350 mm från fönsterbrädans underkant. Karmbredd 118 cm. Profilerade fönsterfoder, 110 mm breda, sannolikt original. Vit-

*Bild. Lagning i vägghpanel under fönster som visar de tidigare fönstrens utbredning. Fönsterfoder av sen 1800-tals typ.*
