## Vårdplan för Norröra Kapell

Stockholm 2012-11-22

WSP Analys & Strategi

Norröra samfällighetsförening

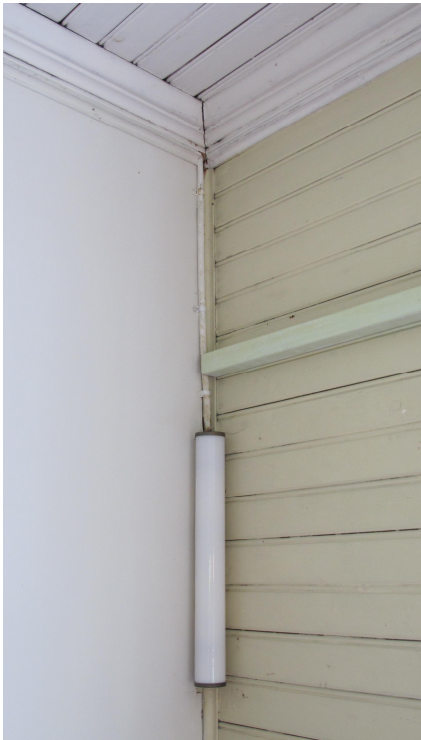
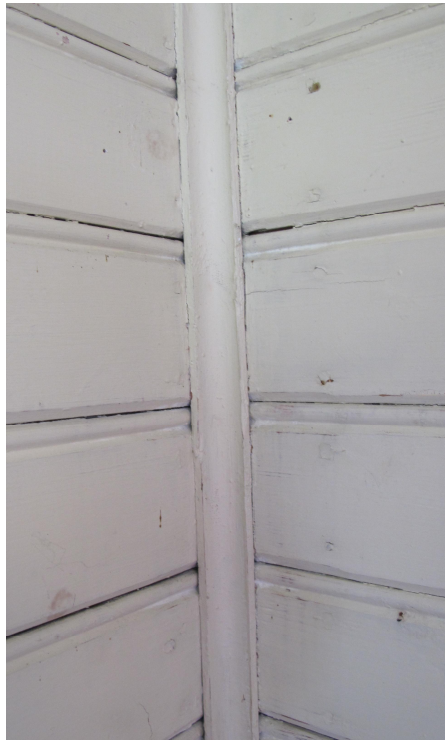
*Bild. Tv. Armatur i vägghörn som troligtvis tillkom i samband med den anslutande gavelväggs skivinklädnad. Th. Rundad list i vägghörn.*

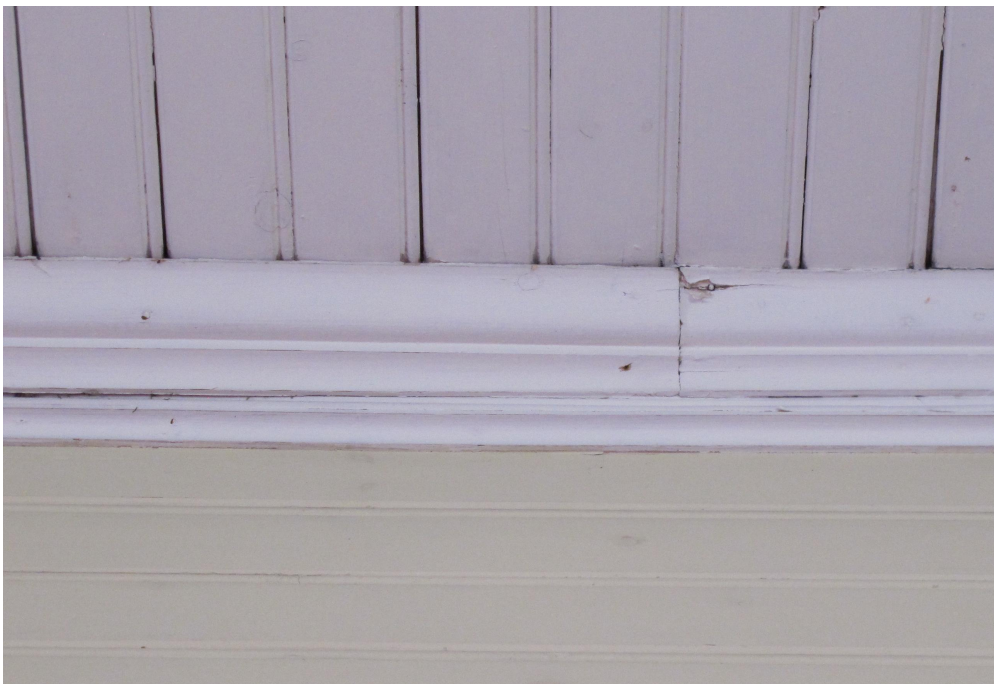
*Bild. Taklist i kyrkorum.av sen 1800-talstyp.*

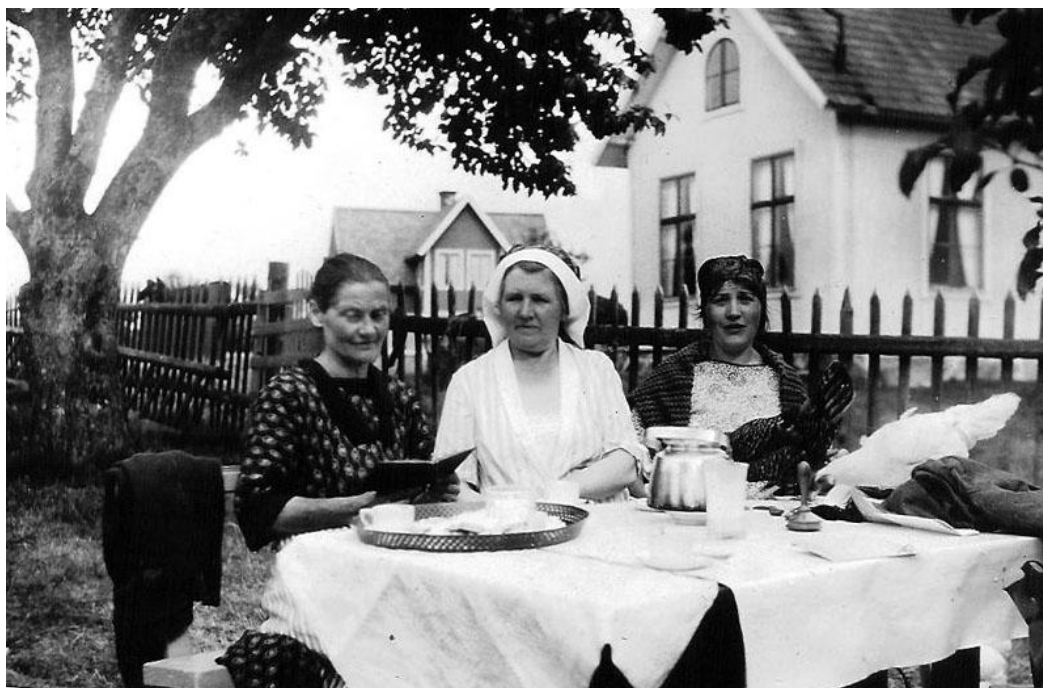
Västra gavelväggen har tidigare haft två fönsteröppningar. Igensättningarna syns från utsidan som ilagningar i panelen. Den norra mäter en bredd på 148 cm och den södra 140 cm.

*Bild. Fikapaus i trädgården invid kapellet. Bakom skymtar den västra gaveln som då ännu hade två fönster i bottenvåningen .*
